Rej. nr P495-2490-2022

PROJEKT WYKONAWCZY

INWESTOR	Muzeum Karkonoskie w Jeleniej Górze ul. J. Matejki 28 58-500 Jelenia Góra
NAZWA ZAMIERZENIA BUDOWLANEGO	Wykonanie niezbędnych napraw w budynku Muzeum Karkonoskiego
ADRES I KATEGORIA OBIEKTU BUDOWLANEGO	Jelenia Góra, ul. J. Matejki 28 Kategoria obiektu budowlanego: IX
POZOSTAŁE DANE ADRESOWE	Nazwa jednostki ewidencyjnej: 026101_1 Jelenia Góra Nazwa i numer obrębu ewidencyjnego: Gmina Jelenia Góra 0032 Numer działki ewidencyjnej: 178

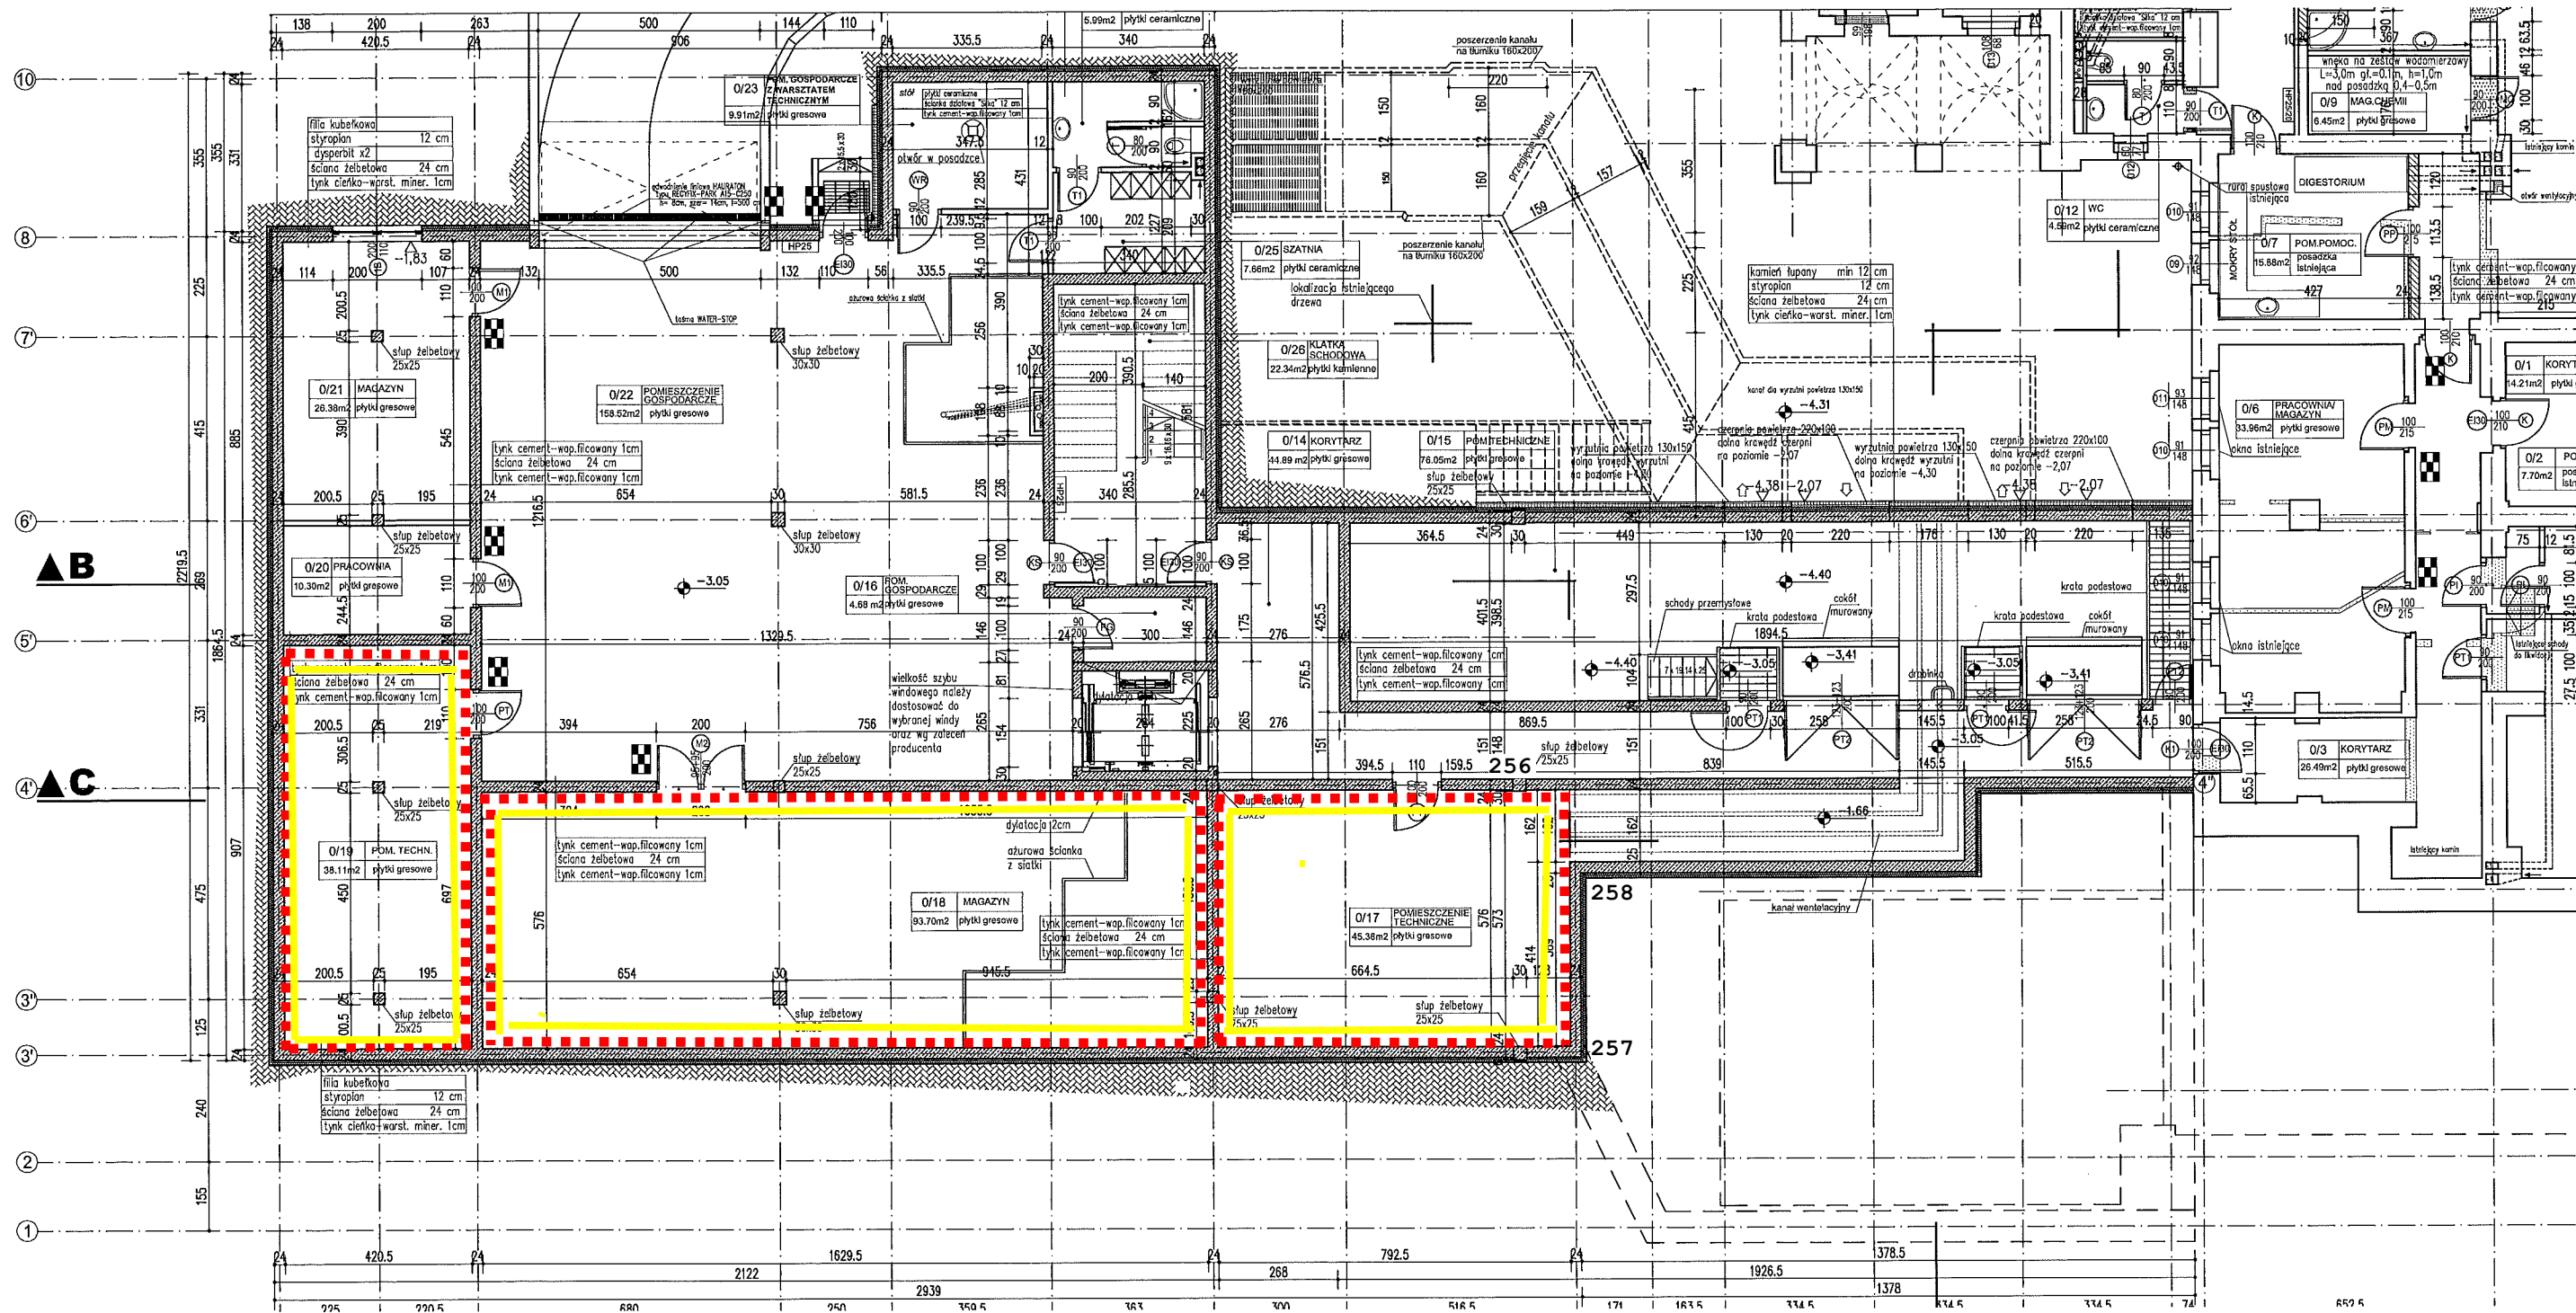
2. Przyczyną zawilgoceń ścian i piwnic jest woda infiltrująca w podłoże z kierunku zbocza Wzgórza Kościuszki. Brak wymaganej izolacji zewnętrznej i odwodnienia wgłębnego dla ścian piwnic powoduje okresowe zalewanie ścian (w poziomie nad posadzką piwnic). W projekcie jak i w realizacji nie przewidziano i nie wykonano izolacji dla tego typu zagrożeń.

Wtórnią hydroizolację pionową od wewnątrz stosuje się w przypadku, gdy uszczelnienie od zewnątrz jest technicznie lub ekonomicznie niewskazane. Przyjęto system uszczelnień od wewnątrz w zakresie: na 1,00m wysokości ściany i 0,30 m w poziomie posadzki.

Stare, zniszczone i zasolone tynki (o gr. ok. 0,50 cm) należy skuć. Wykuć lub wydrapać skorodowaną zaprawę do 1,00 m wysokości na całej powierzchni ścian piwnic.

- - - - - — naprawa wg pkt. 5.5.
- - - - - — malowanie ścian wg pkt. 5.5.3. (do 1,5 m wys.)

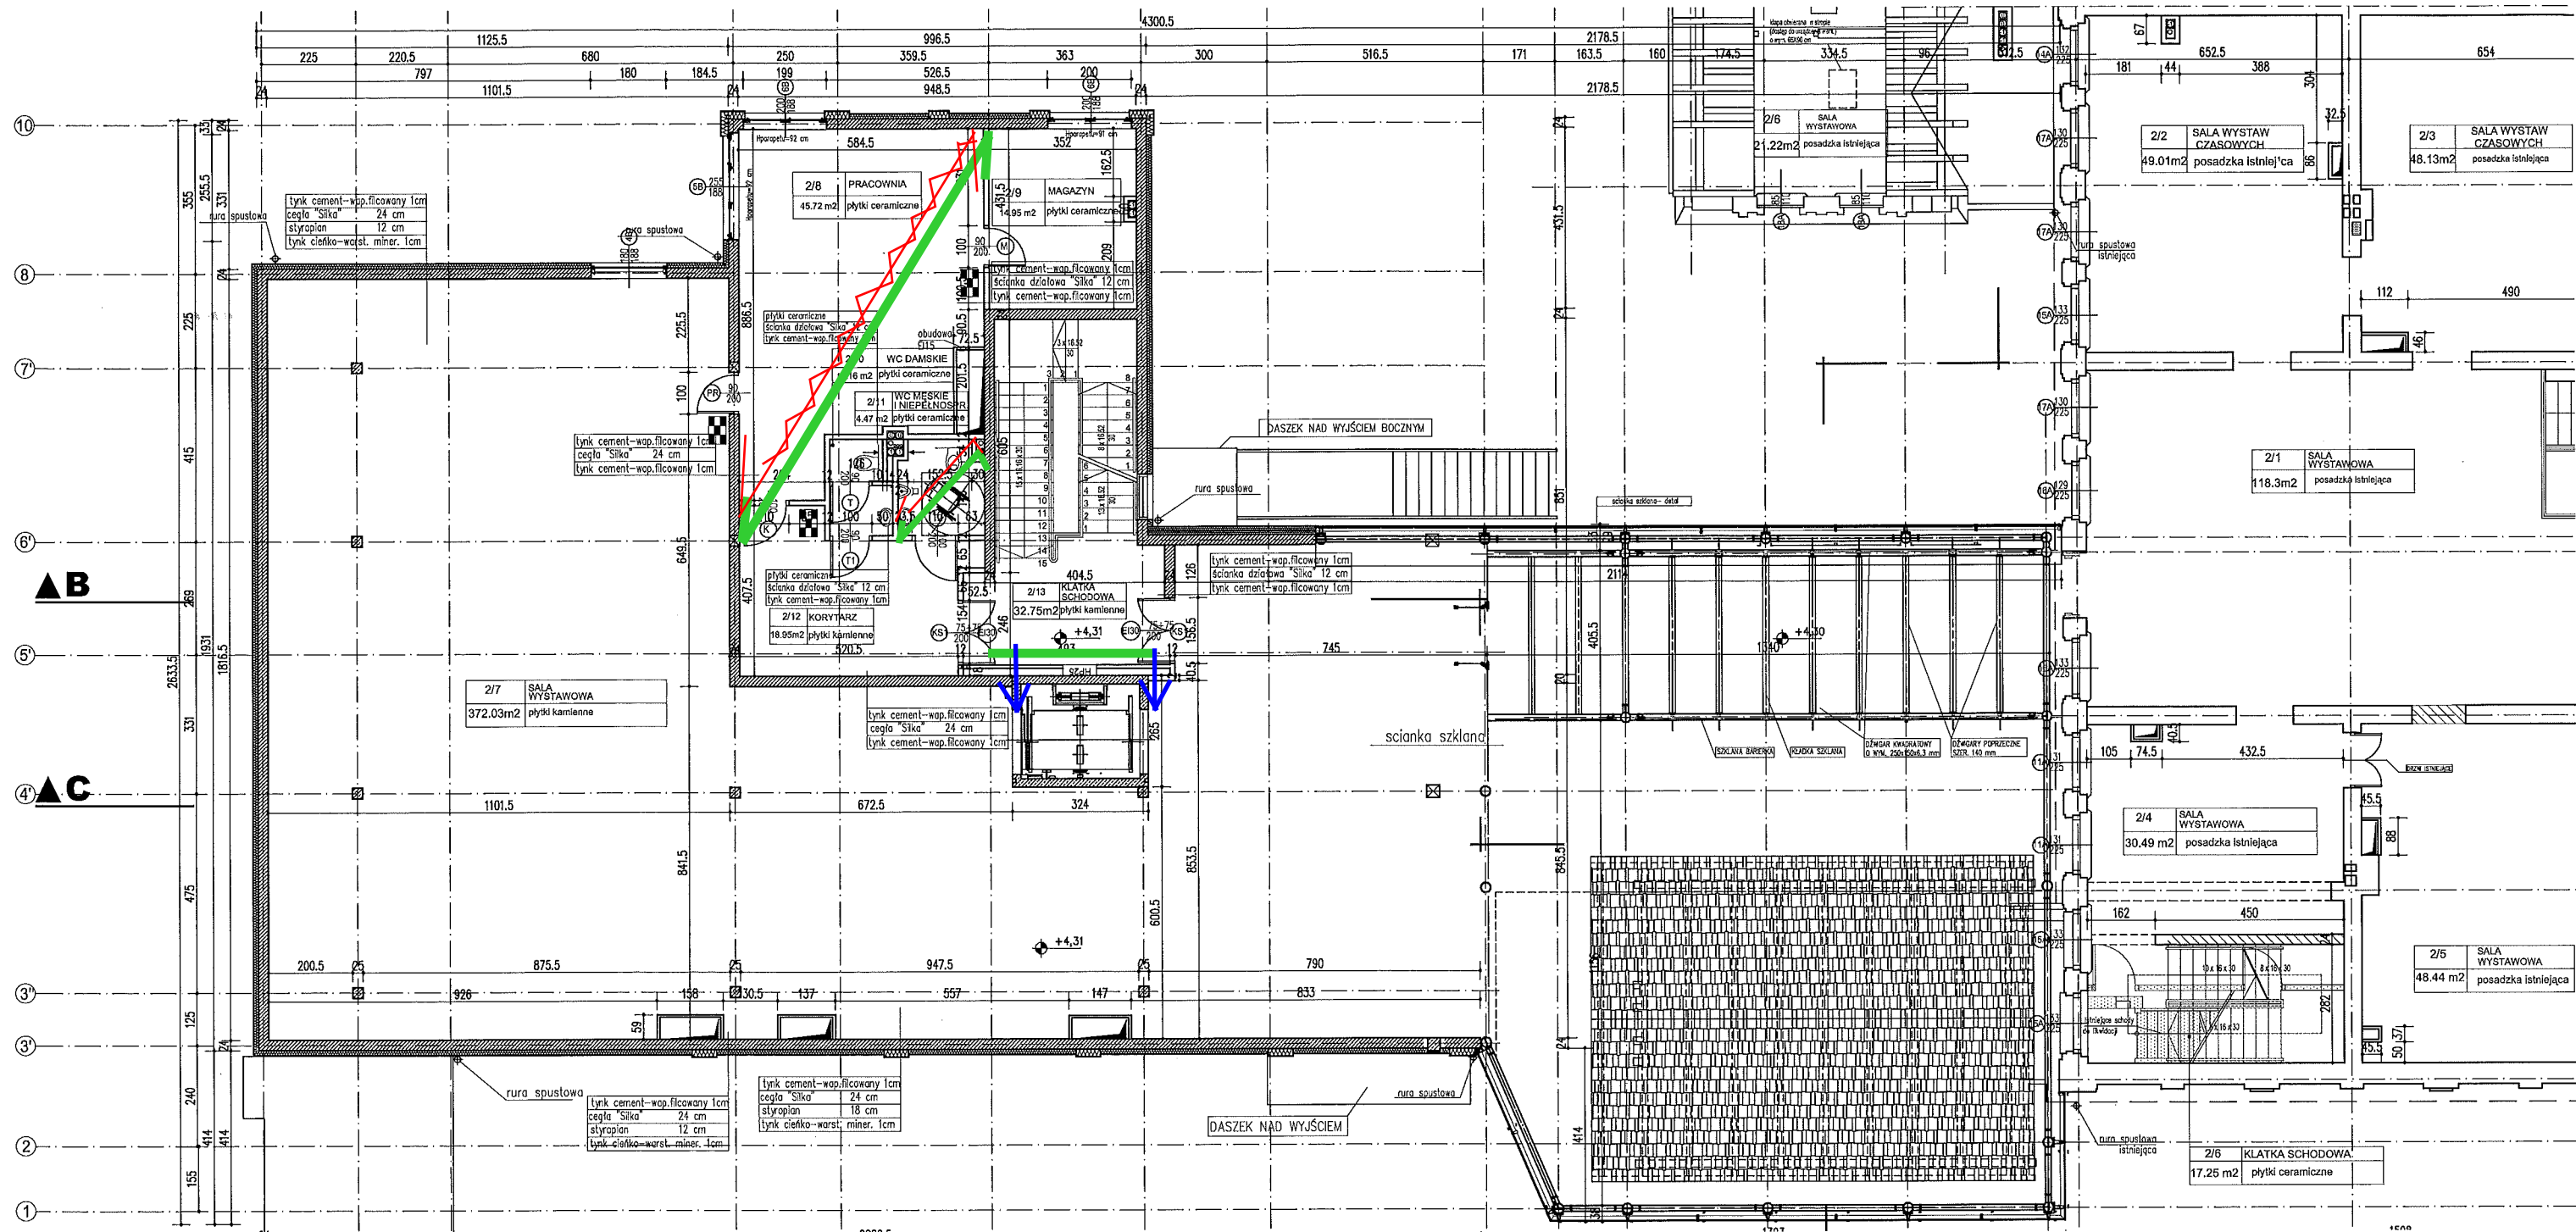
3. Inne uszkodzenia: spękania i zarysowania tynków i okładzin ścian są wynikiem wadliwie wykonanych robót budowlanych.
4. Stany graniczne nośności dla sprawdzonych w obliczeniach płyt stropowych nie zostały przekroczone.

- Sposób naprawy:
 - zamknięcie / wypełnienie elastyczną masą dylatacyjną
- Technologia:
 - poszerzenie rysy do 5–10 mm i uformowanie jej na kształt litery V
 - oczyszczenie rysy
 - wzmocnienie/zagruntowanie krawędzi rysy
 - wypełnienie rysy elastyczną masą dylatacyjną
- Materiały:
 - preparat do gruntowania
 - elastyczna masa dylatacyjna (silikonowa, poliuretanowa)

(*) W części pomieszczeń (oznaczonych na rysunkach) naprawę rys wykonać wg opisu j.w. plus zastosować należy dodatkowe wklejenie taśmy wzmacniającej z włókna szklanego.

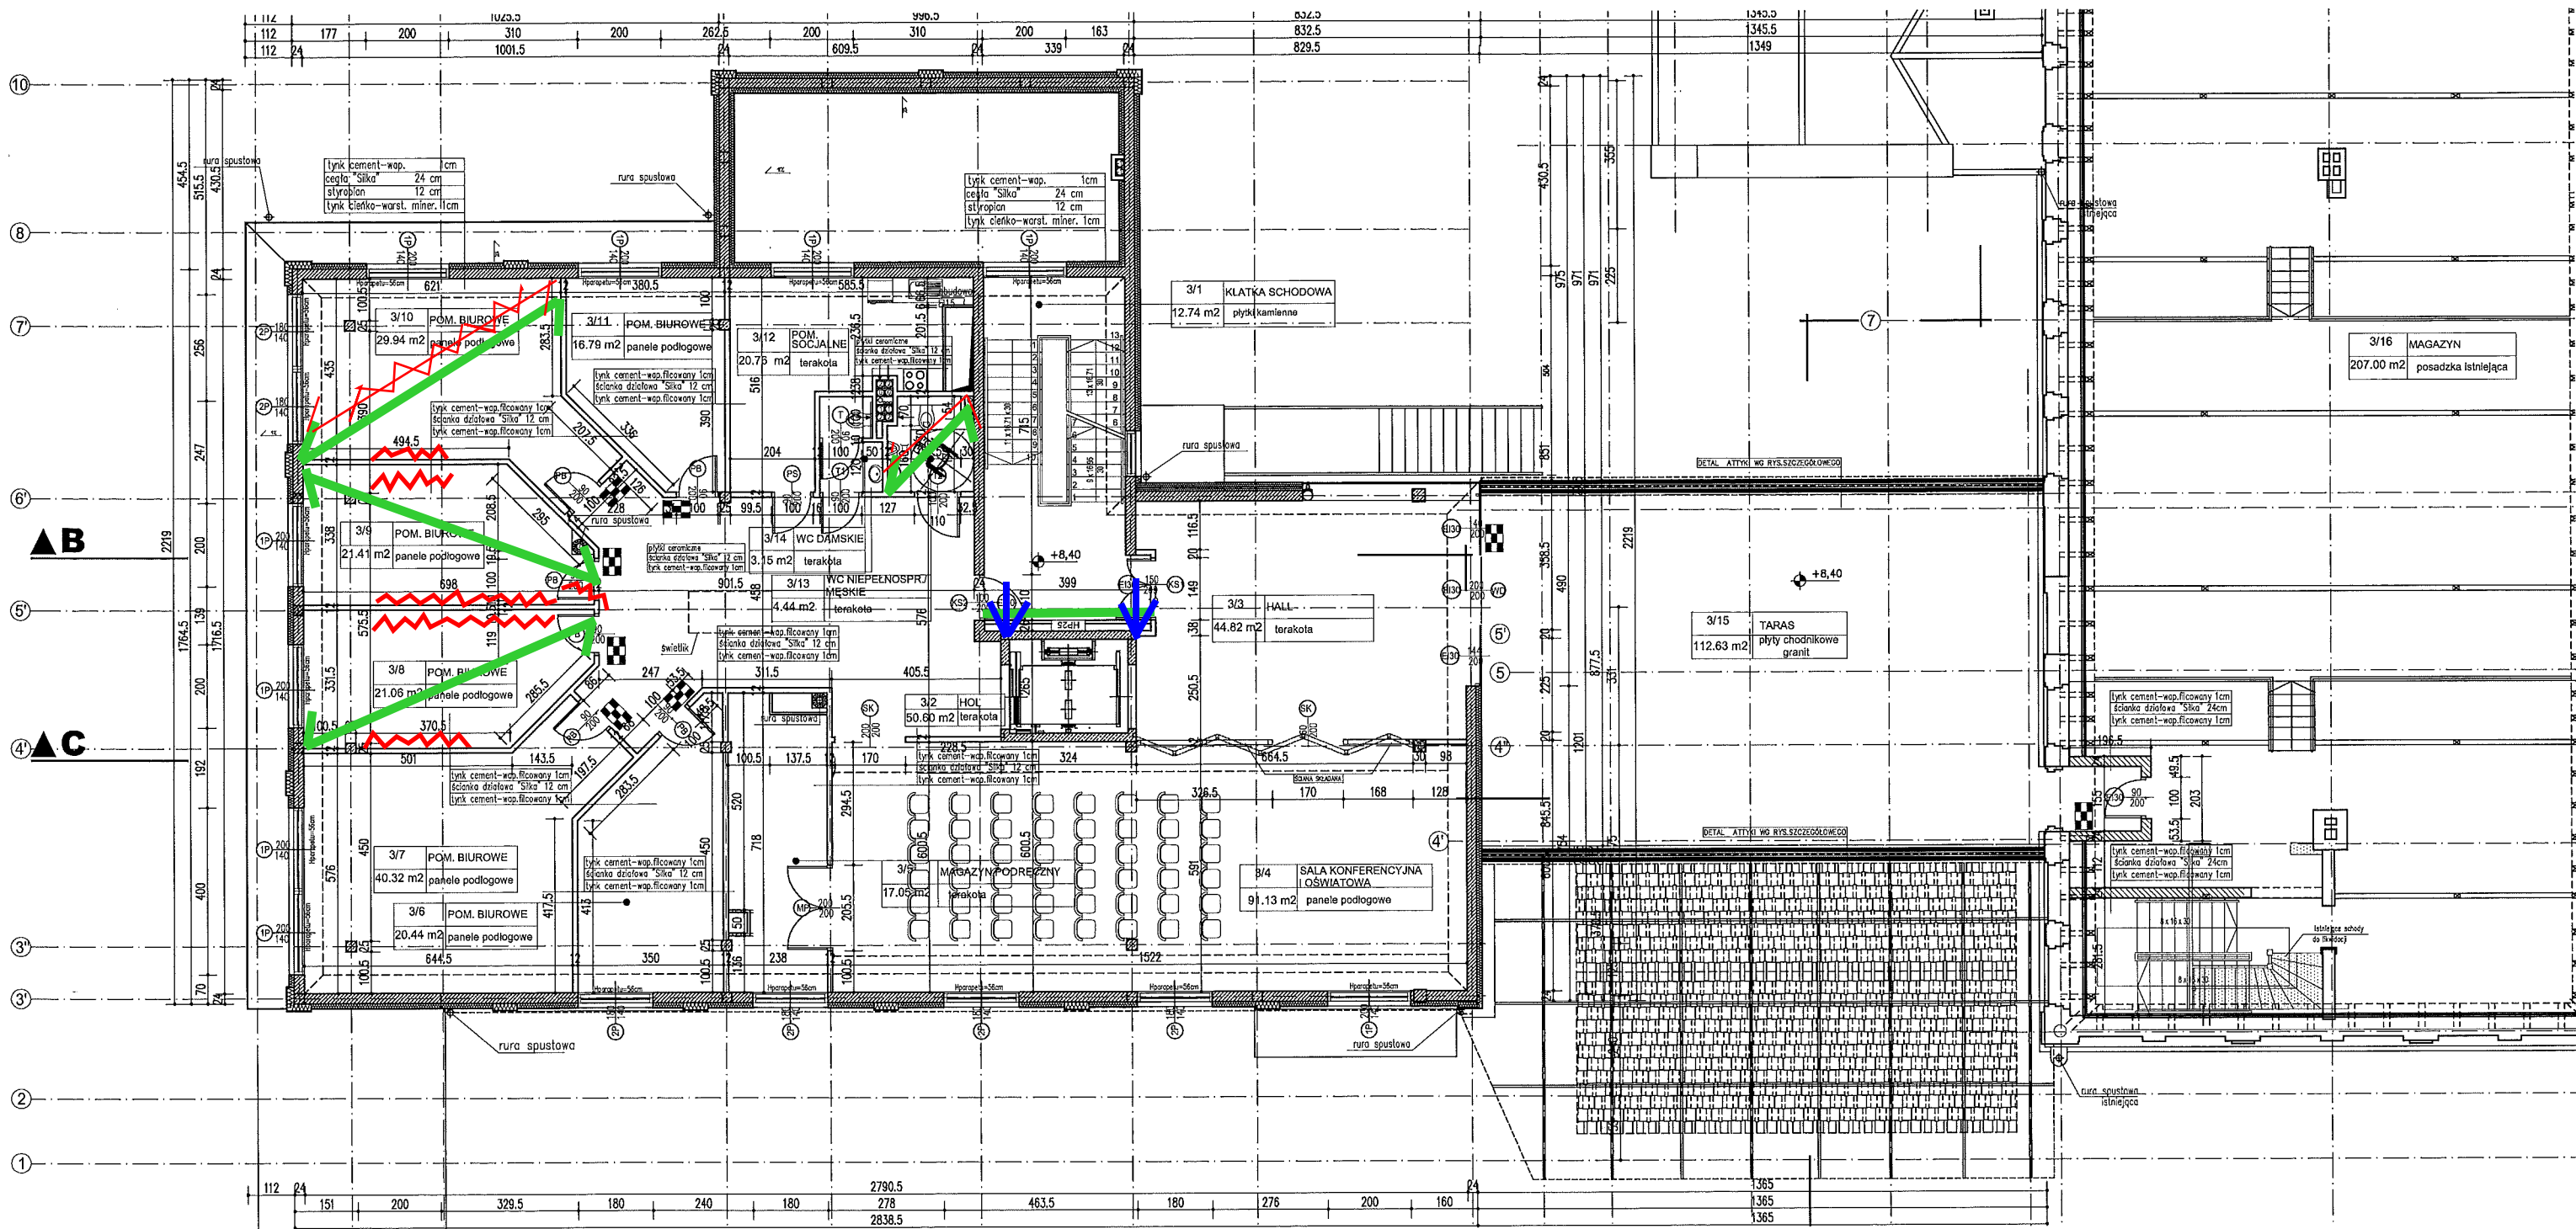
1. Podstawową przyczyną spękań ścian działowych jest zastosowanie stropów o małej sztywności, nie uwzględniających nieuchronnych odkształceń ścianek działowych i przyszłych spękań na etapie użytkowania obiektu.

Szczeliny te należy rozkuć, oczyścić rysy, wykonać bruzdy o szer. 1 ÷ 3 cm. Całość wypełnić zaprawą elastyczną. Na tak wykonaną naprawę wykonać (odtworzyć) pasy nowego tynku (szczegóły na rysunku).

-   — naprawa wg pkt. 5.1.
-   — naprawa wg pkt. 5.2.
-   — naprawa wg pkt. 5.2. (+ taśma)
-   — naprawa wg pkt. 5.3.
-   — malowanie ściany wg pkt. 5.4
-   — malowanie całości wg pkt. 5.4.
